Příklad nesouladu KN (DKM) x terén

Požadavek objednatele: Vytyčení obvodu vlastnictví (parcely st36, 601)

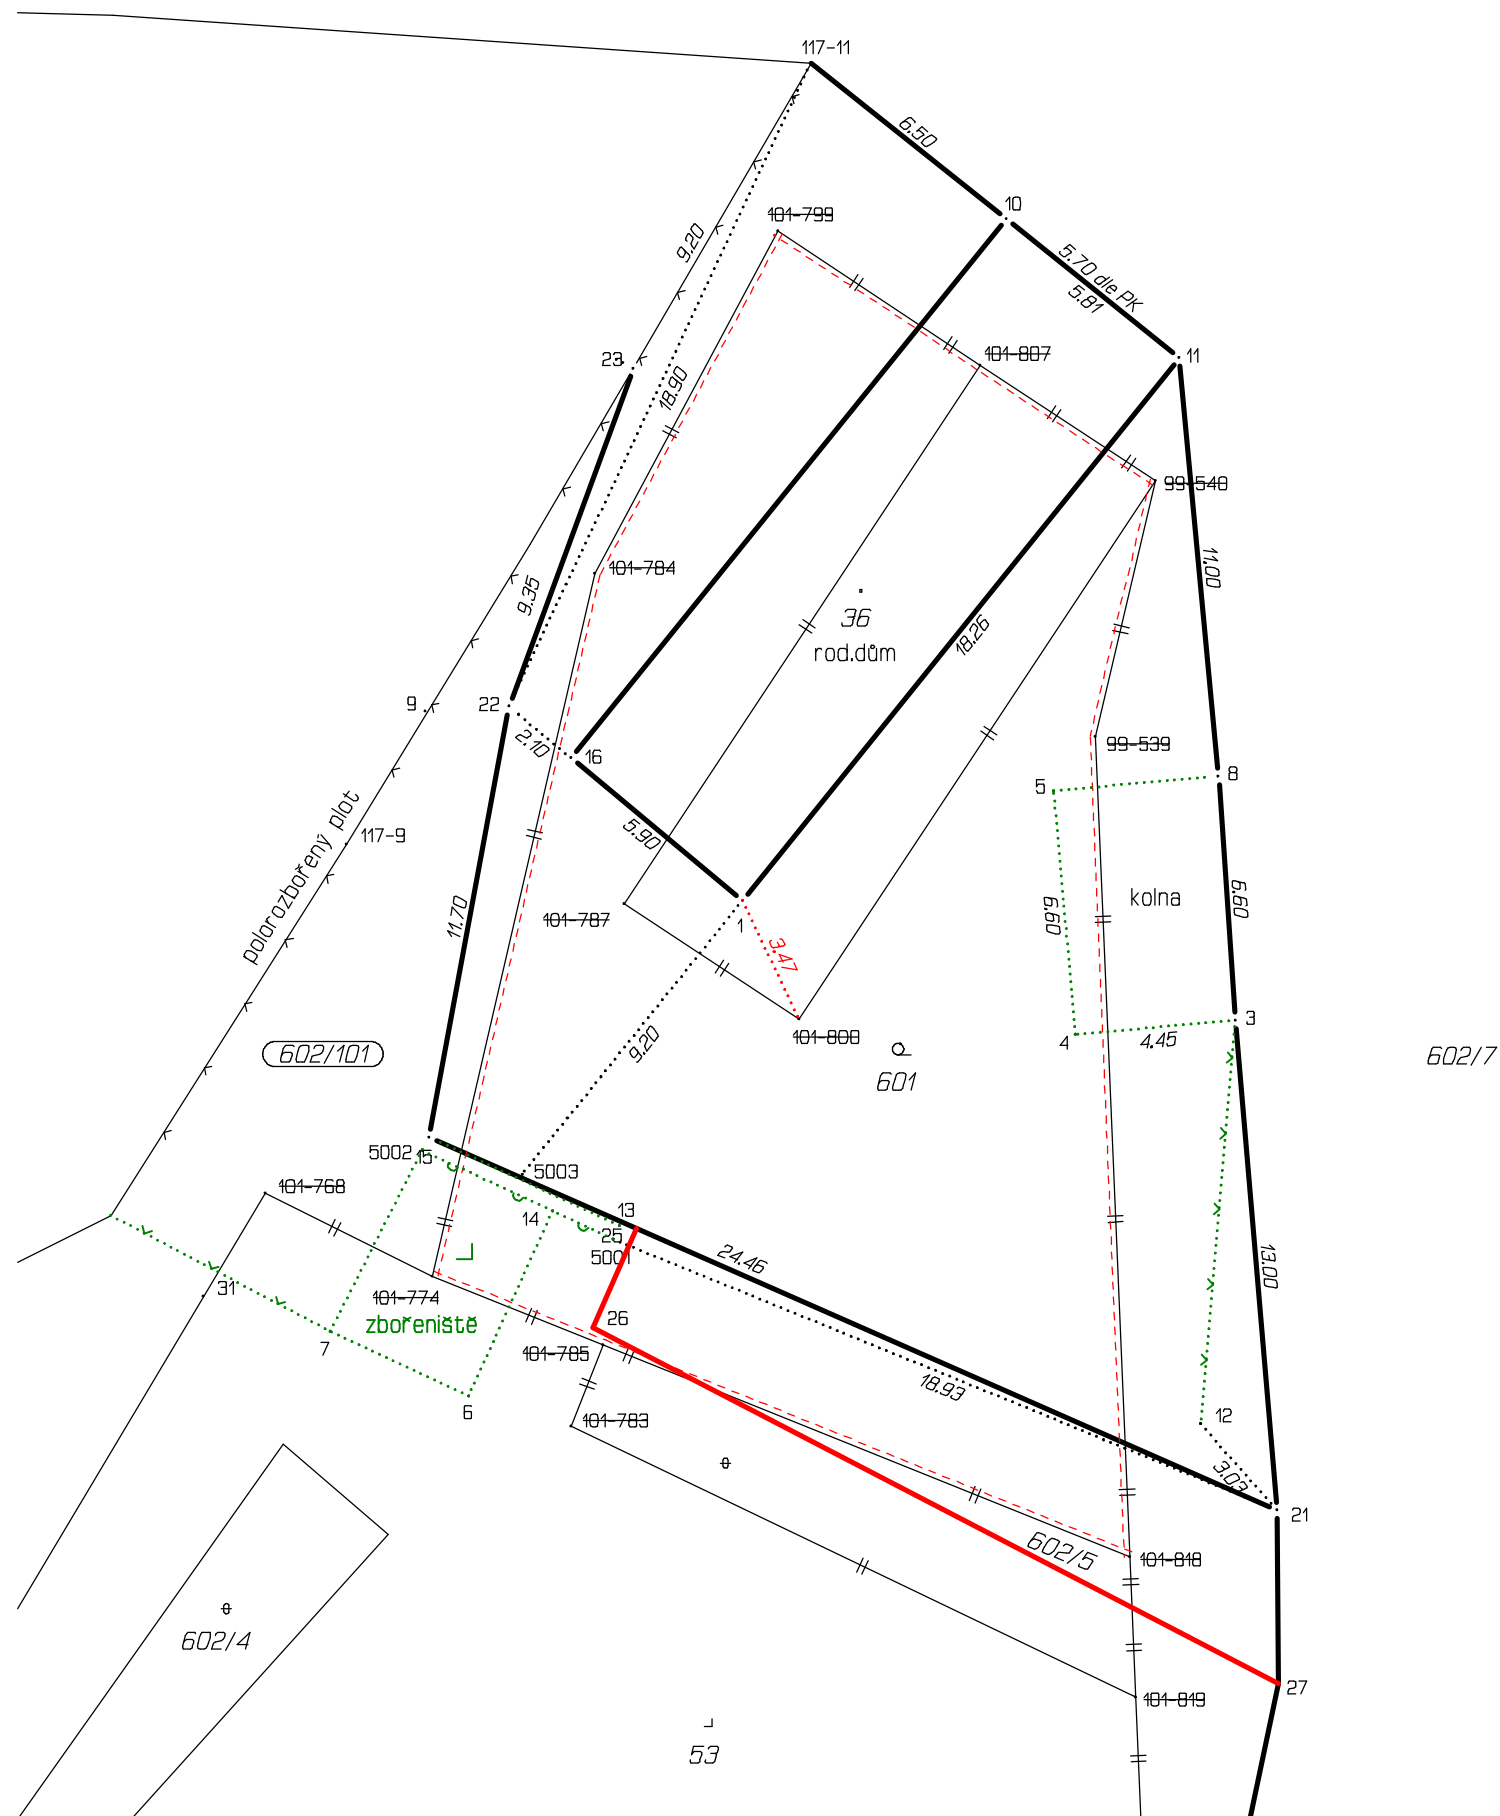
Vytyčení podle stavu v katastru: zvýrazněno slabou červenou linií, stavba v terénu leží mimo vlastnictví evidované v katastru

- 1) v terénu kontrolně vytyčen z údajů katastru roh budovy bod č.1 - vzdálenost 3,50m od rohu v terénu >>> průběh skutečné hranice neodpovídá evidenci v katastru!!! zaměřena situace v terénu (zelené linie)
- 2) dohledána původní dokumentace z r.1905, 1914 pozemkový katastr - výměry parcel st36=191m², 601=347m², výměry před vyhlášením DKM: st36=191m², 601=347m² >>> pozemky se od původního určení nezměnily!!!, výměry DKM st36=94m², 601=347m² (-101m²)!!!
- 3) Určení obvodu vlastnictví z údajů původní dokumentace s využitím zaměřených identických bodů v terénu.
- 4) Realizace skutečné hranice v terénu.

- stávající stav DKM
- zaměřená situace - není předmětem GP
- hranice st36 a 601 - opraveno na podkladě původní dokumentace (bez souhlasu vlastníků)
- transformace DKM - přizpůsobeno zpřesněné hranici

Realizaci hranice v terénu, nedochází ke změně údajů v katastru!!!!

Opravu lze provést zápisem geometrického plánu pro opravu (zpřesnění) geometrického a polohového určení pozemku na základě písemného prohlášení vlastníků.
Prohlášení není třeba pokud z původního výsledku zeměměřických činností je chyba zřejmá (uvedený příklad).

Pro zachování návaznosti v mapě, může být zobrazení přizpůsobeno mapě, lomovým bodům jsou přiřazeny dvojice souřadnice. Souřadnice polohy (stav v terénu), souřadnice obrazu (zobrazení v mapě)
